Einfamilienhaus kippt nach Fertigstellung

Gründungsanierung im bewohnten Zustand

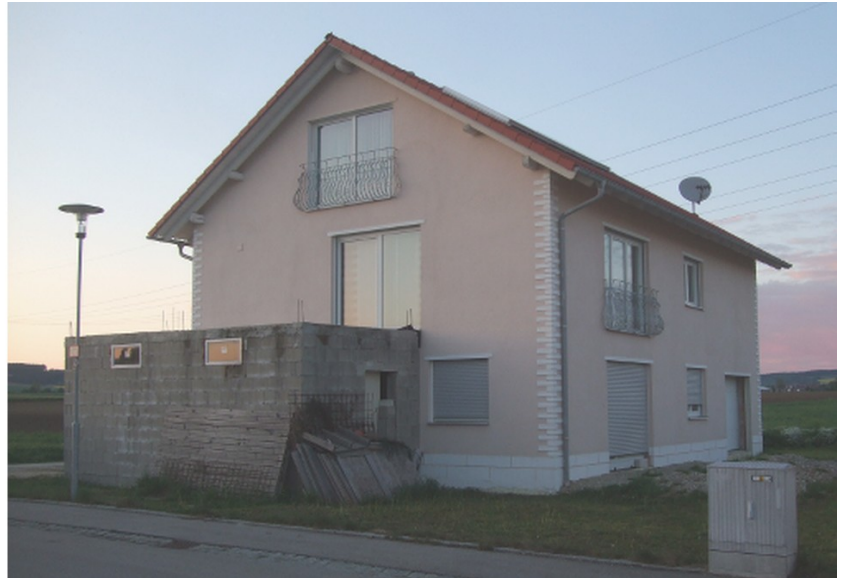
In einem Neubaugebiet in Essenbach (Bayern) hatte unser Kunde ein Einfamilienhaus mit innenliegender Garage errichtet. In diesem Haus wohnte er bereits. An die Querseite des Hauses setzte er eine weitere zweite Garage in Mauerwerksbauweise (siehe Bild). Noch im Rohbau der neu hochgemauerten Garage entdeckte er, dass sich zwischen Garagen- und Hauswand ein deutlich nach oben öffnender Spalt ausbildete. Ganz offensichtlich kippte einer der Baukörper.

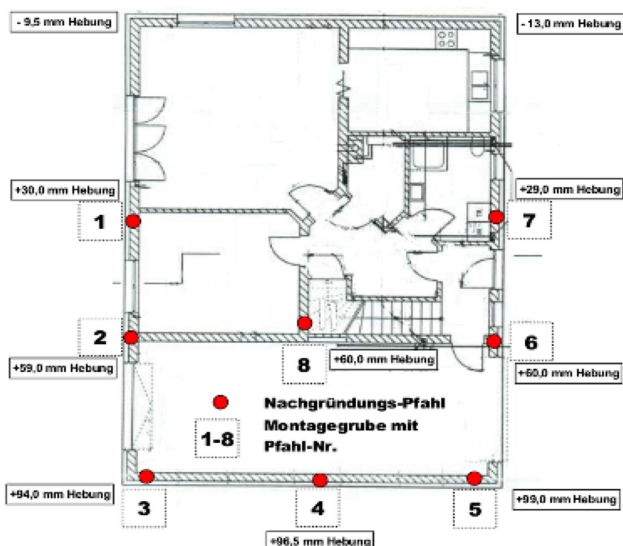
Gewöhnlich können die hierfür notwendigen Pfähle durch Montagegruben an der Gebäudeaußenseite in das Erdreich eingebracht werden. Dies war in diesem Fall aber nur bei 7 von 8 Pfählen möglich. Aufgrund der besonderen Gebäudestatik war bei unserem Kunden die Nachgründung einer im Gebäudeinneren liegenden tragenden Wand durch den Pfahl Nr. 8 notwendig (siehe Abbildung 1).

Abbildung 1: Position der 8 DIMMER®-Pfähle und ihrer Montagegruben.

Wir unterbreiteten unserem Kunden das Angebot, sein Haus mit Hilfe von acht DIMMER-Pfählen wieder in die Waagerechte zu bringen, so gleichzeitig auf sicheren Grund zu stellen und dauerhaft zu stabilisieren.

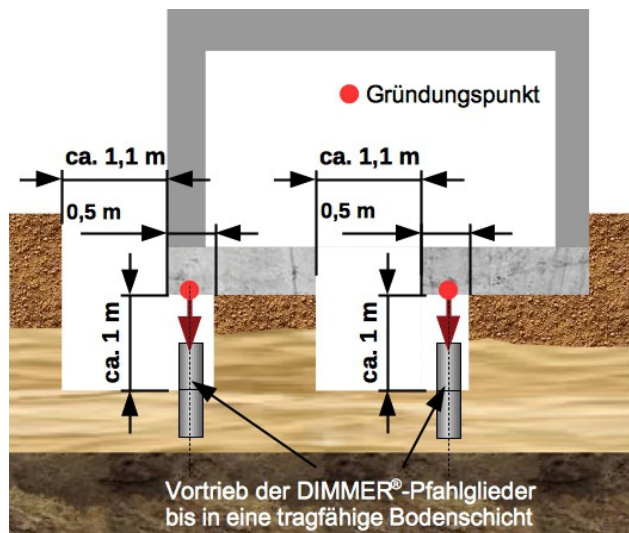
Abbildung 2: Abmessungen der Montagegruben am und im Gebäude.

Nach Herstellung der Montagegruben erfolgte die eigentliche Nachgründung dann innerhalb von 6 Tagen.

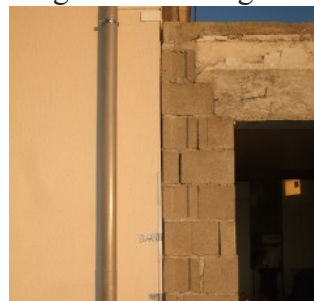
Das Haus unseres Kunden steht nun dauerhaft sicher und waagrecht neben dem Garagenanbau wie das nachfolgende Bild zeigt.
